# Легкий ремонтный материал для восстановления вертикальных и потолочных поверхностей

**BELZONA®**

**4141**

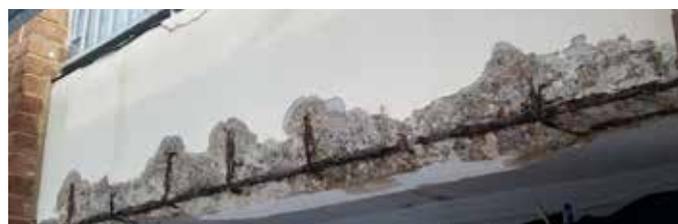
До ремонта

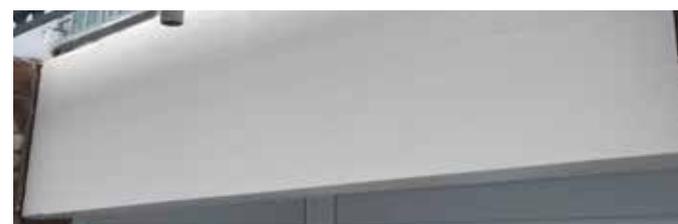
После ремонта
